ROTTURA DI UNA CINGHIA DI DISTRIBUZIONE DA POCO SOSTITUITA

Una pellicola insolita

Dopo soli 10.000 chilometri dalla sostituzione della cinghia di distribuzione e dei relativi cuscinetti, una Toyota Rav 4 2.0 D lamentava la rottura del componente da poco cambiato, con l'inevitabile fuori fase conseguente e gravi danni collaterali

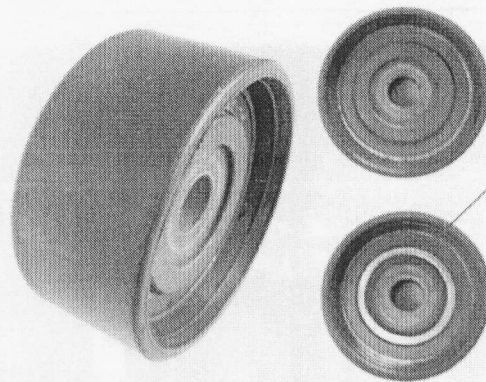
Il cuscinetto ruota regolarmente. La puleggia, realizzata in materiale plastico, è leggermente concava

Il cuscinetto ruota regolarmente.

La puleggia, realizzata in materiale plastico, non risulta perfettamente cilindrica, ma leggermente concava, a seguito probabilmente dell'usura con il dorso della cinghia, maggiore al centro e minore alle due estremità.

Si nota la rottura del bordo di una rondella di contenimento del cuscinetto. Non è escluso che fenomeni vibrazionali o sollecitazioni assiali del sistema volvente abbiano determinato quanto sopra.

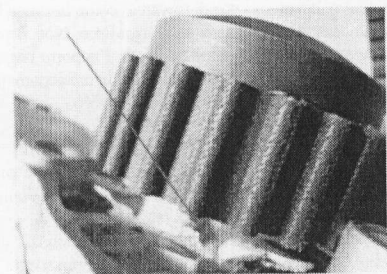
Figura P

Abbiamo verificato casi simili; la circostanza è probabile dato che, in condizioni corrette, la cinghia già "gira" a pochi millimetri dalle costolature del corpo pompa (Figura P).

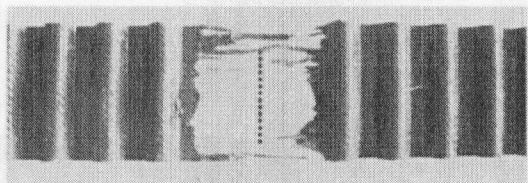
Figura 11

In base alla nostra ampia casistica, non possiamo non ricordare un evento analogo di funzionamento non corretto del tenditore idraulico, conclamato, abbinato ad una rottura della cinghia, ma soprattutto alla presenza delle "stirature" sul dorso della stessa!

Vi rimandiamo alle foto riportate perché possiate rilevare le evidenti analogie, soprattutto riguardanti lo "stiramento" della cinghia! (Figura 11, 12, 13, 14).

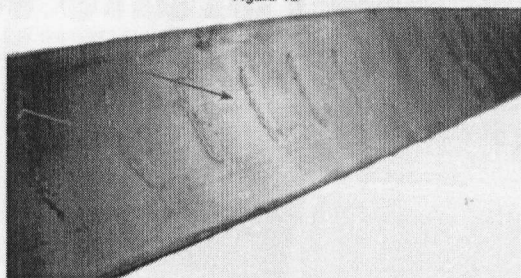
Figura 14

Rottura della cinghia, stirature sul suo dorso e stiramento della cinghia stessa

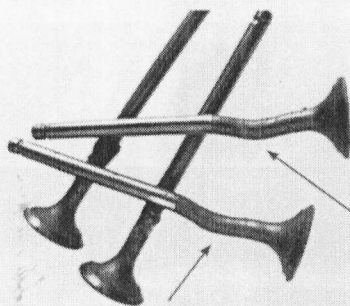
Figura R

Ci riferiamo principalmente alle valvole di scarico palesemente

piegate (Figura R) e alle "ammalature" di alcuni registri (Figure S e T) a seguito del fuori.
