Sgancio fatale

Inconveniente su un'Audi A6 a cui è stato riscontrato un problema di funzionamento del motore. Dopo la revisione di tutto il sistema relativo alla cinghia della distribuzione si è verificato un guasto di natura meccanica. Cerchiamo di scoprire le cause che lo hanno generato

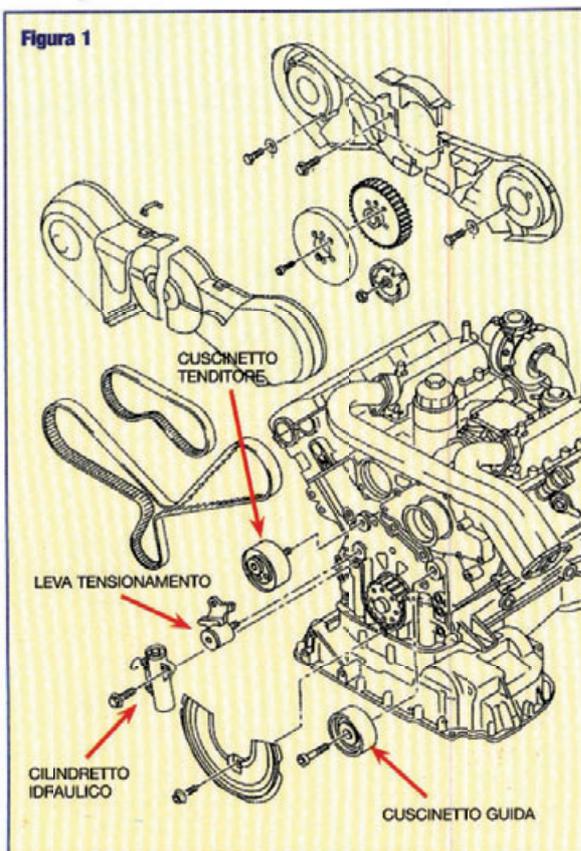
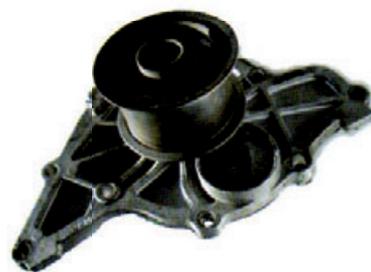
Figura 1

Primo piano del tenditore dell'Audi A6

re le cause dell'accaduto e determinarne, con ragionevole certezza, la sua dinamica, è opportuno fare mente locale alla circuitazione della cinghia di distribuzione e ai particolari ad essa inerenti, nell'ambito della specifica motorizzazione (Fig. 1 e Fig. 2).

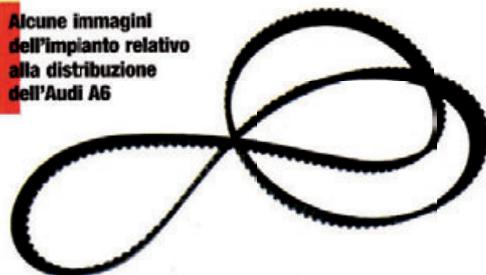
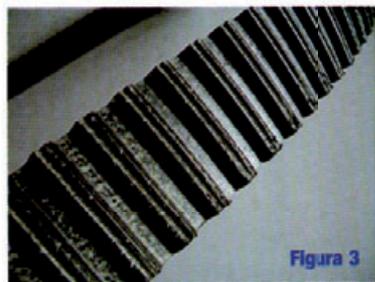
Figura 3

La dentatura è sostanzialmente regolare (Fig. 3) e non traumatizzata da tensionamento eccessivo/anomalo, fermo restando le riserve di cui sopra.

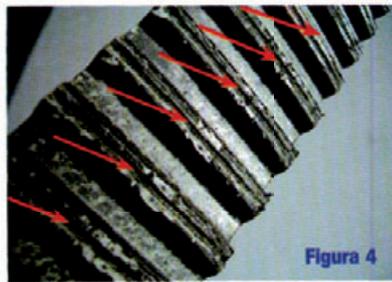
Figura 4

Si notano invece delle tracce di interferenza su alcuni denti in maniera obliqua ed irregolare (Fig. 4) e materiale costipato (Fig. 5).

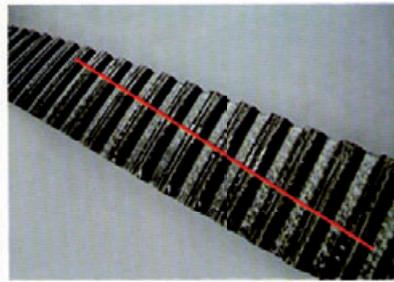
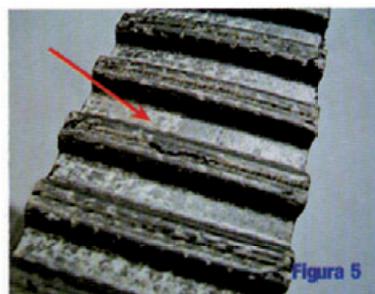
Figura 5

Il probabile salto di denti e la circuitazione in condizioni ambientali gravose per: presenza di detriti metallici, provenienti dalla

abrasione della leva, che andremo ad illustrare in seguito, possono giustificare quanto sopra evidenziato. Per quanto riguarda il dorso della cinghia, questo mostra una "striscia" larga circa 9-10 mm, longitudinalmente per tutta la sua lunghezza a dimostrazione di un contatto diversificato con le pulegge interessate (Fig. 7).

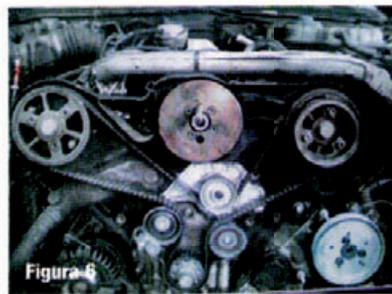
Figura 6

Quanto sopra evidenziato non trova spiegazione in un eventuale "danneggiamento" della cinghia durante la sua circuitazione, per quanto anomala, in quanto la stessa è rimasta sempre in presa, non è mai scarrucolata, come testimoniano le foto (Fig. 6), che la ritraggono prima dello smontaggio.

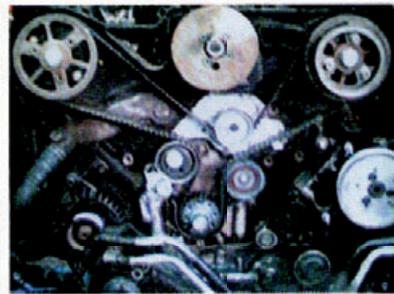
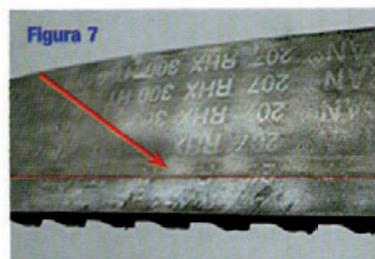
Figura 7

Il cuscinetto è perfettamente funzionante. La puleggia mostra l'"impronta" (Fig. 11) lasciata dal dorso della cinghia che riproduce la "striscia" che abbiamo a suo tempo esaminato (Fig. 7).

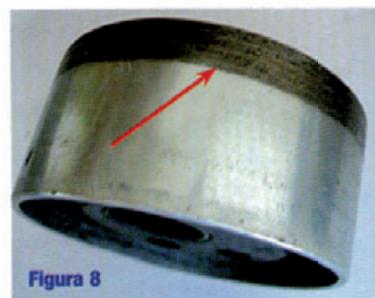
Figura 8

La puleggia presenta una "fascia" abrasiva larga 9/10 mm per tutta la sua circonferenza (Fig. 8), a seguito di uno strisciamento su una superficie fissa (Fig. 9 e Fig. 10). Vedremo che detta superficie non è altro che la leva di tensionamento.

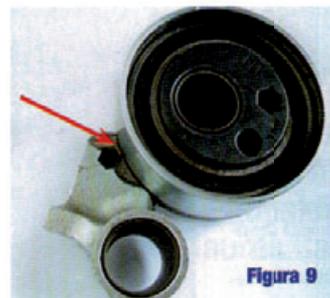
Figura 9

Risulta evidente che se il pattino della leva di tensionamento non interagisce correttamente con il perno di battuta del cuscinetto tenditore e/o, al limite si svincola dallo stesso, il cuscinetto tenditore finirà per essere spinto dalla cinghia verso l'esterno, non più "ostacolato" dalla spinta del cilindretto idraulico, venuto a mancare il cinematismo di cui sopra. La puleggia ruotando inizierà la sua azione di fresatura nei confronti della leva stessa.

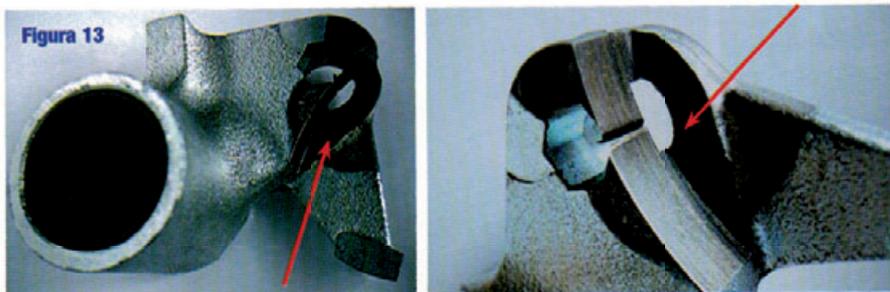
Figura 13

La puleggia dell'tenditore, spinta dalla cinghia, ha continuato nella sua azione devastante (Fig. 13) fino a che la tensore, continuando a diminuire con l'aumento dell'usura della leva, ha causato un allenta-

mento della cinghia stessa tale da innescare, nella fase critica di un avviamento, un salto di denti, in sostanza il "fuori fase" deleterio.

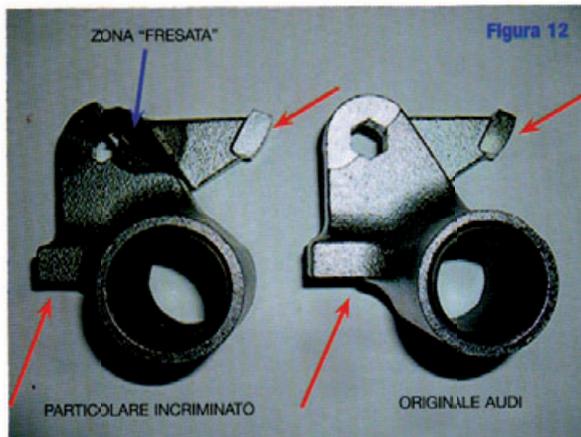
Figura 12

Abbiamo già evidenziato, indirettamente, che questo componente è quello che ha subito il danno maggiore la quanto è accaduto, pur non essendone causa ma effetto. Infatti la leva che, originariamente, era del tutto simile all'originale per quanto riguarda le dimensioni funzionali (Fig. 12), si è trovata ad interagire con la puleggia del tenditore al punto tale di essere letteralmente "fresata" dalla stessa, libera di traslare, non più guidata e "frenata" dal cilindretto idraulico, per altro funzionante correttamente.

- ruotare, con la nuova cinghia di distribuzione correttamente calzata, leggermente in senso orario il cuscinetto tenditore, impiegando l'apposita brugola da 8 mm;
- sfilare successivamente la spina di bloccaggio dell'asta di spinta del cilindretto idraulico, accertandosi che agisca corret-

• esercitare, successivamente; con una apposita chiave dinamometrica, una coppia di 15 Nm, in senso antiorario, sulla puleggia del cuscinetto tenditore.

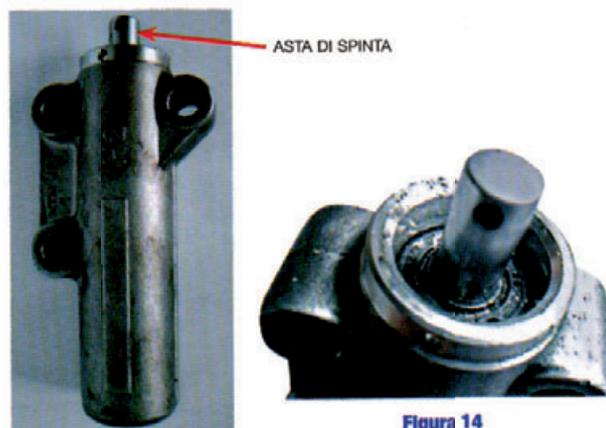
Figura 14

Il cilindretto idraulico, come è noto, è preposto al tensionamento e allo smorzamento della cinghia di distribuzione, grazie al trasferimento del carico dalla sua asta di spinta al perno di battuta del cuscinetto tenditore, tramite il leveraggio interposto. Non si sono rilevati trafileamenti in atto in corrispondenza della citata asta di spinta. La zona è particolarmente "asciutta" senza presenza di olio o grasso (Fig. 14). L'asta scorre regolarmente, espletando un carico molto elevato, come di norma.
