IL CEDIMENTO CATENA DELLA DISTRIBUZIONE

“L'ABDICAZIONE” DELLA CORONA

In queste pagine abbiamo esaminato una **problematica** capitata a un autoriparatore e relativa al **kit della distribuzione** di una **Toyota Yaris** con percorrenza di circa **80.000** chilometri.

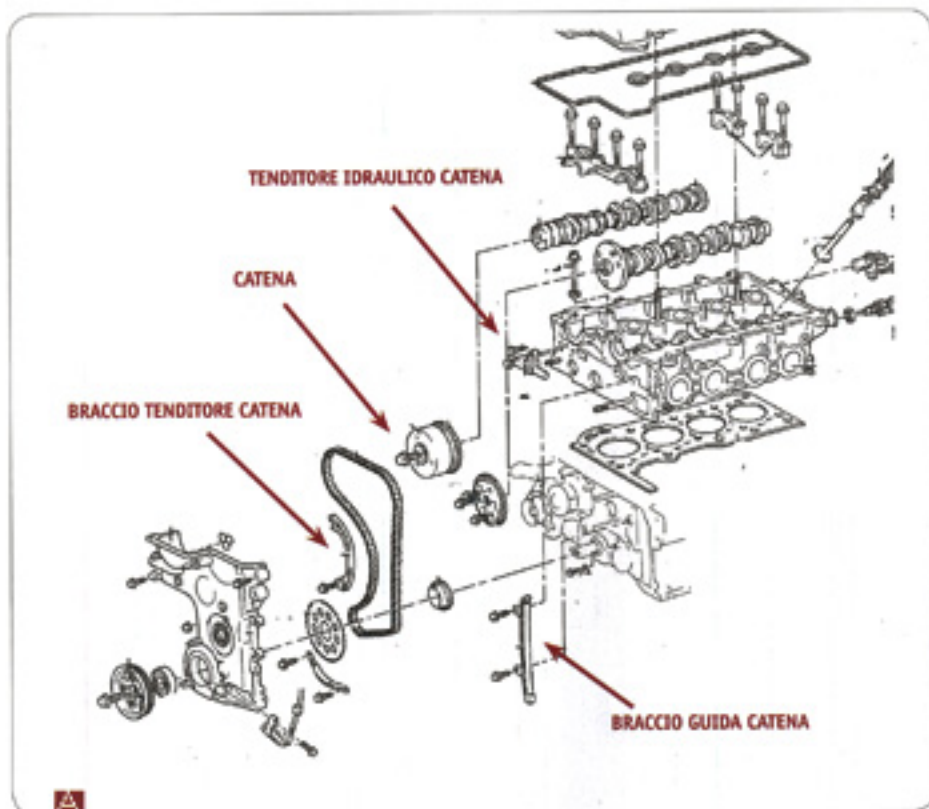
BRACCIO TENDITORE

Entrambi i bracci, con particolare riferimento ai rela-

tivi pattini in resina, non mostrano segni di usura significativi a conferma che la catena ha circuitato regolarmente, correttamente tensionata, senza sbandieramenti. Ciò avvalorava la tesi secondo la quale la catena

Si è notato che entrambi i bracci, con particolare riferimento ai relativi pattini in resina, non mostrano segni di usura significativi a conferma che la catena ha circuitato regolarmente, correttamente tensionata, senza sbandieramenti

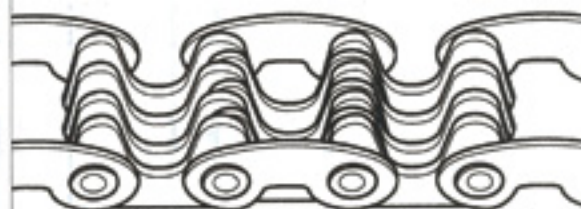
CATENA A DENTI

Strutturalmente, e dal punto di vista qualitativo, la catena del kit (Fig.B) è del tutto simile alla catena originale (Fig.C)

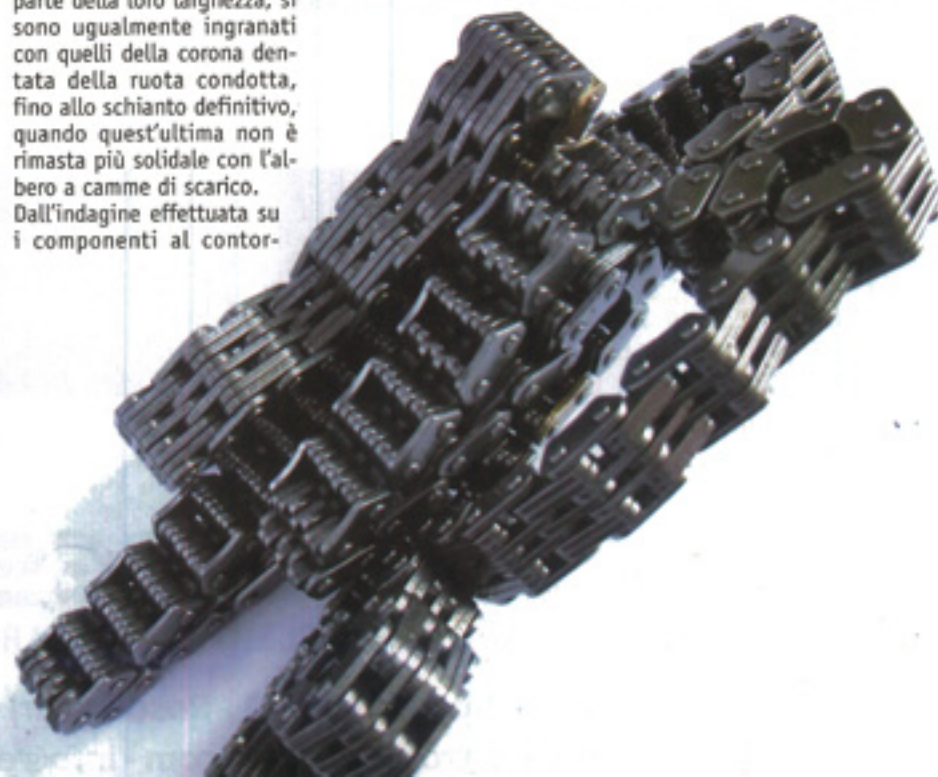
La catena ha interessato inizialmente l'intera dentatura per poi, gradualmente, coinvolgere esclusivamente la dentatura periferica della piastra fino a danneggiarla. In queste situazioni il sincronismo non è stato più garantito, dando luogo all'inevitabile "fuori fase"

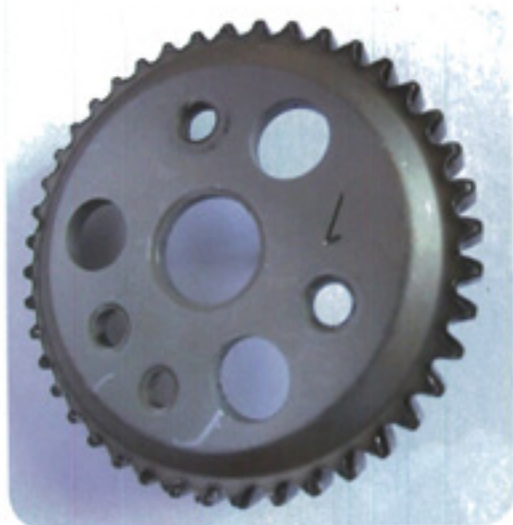
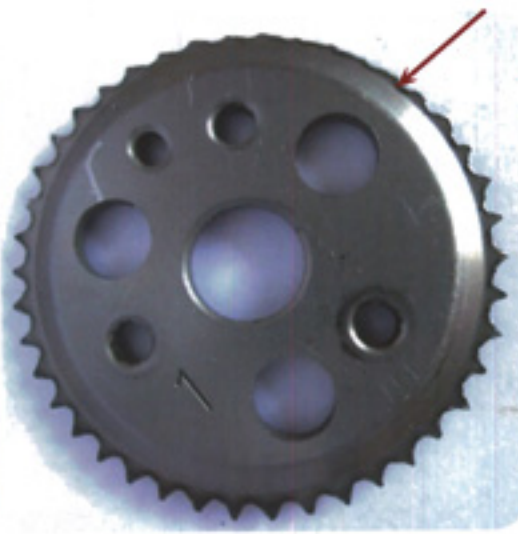
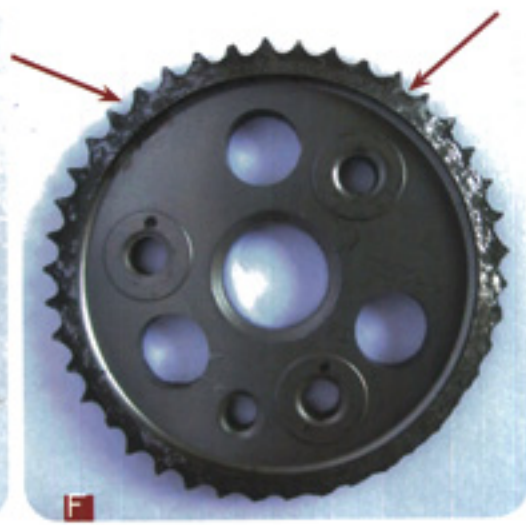
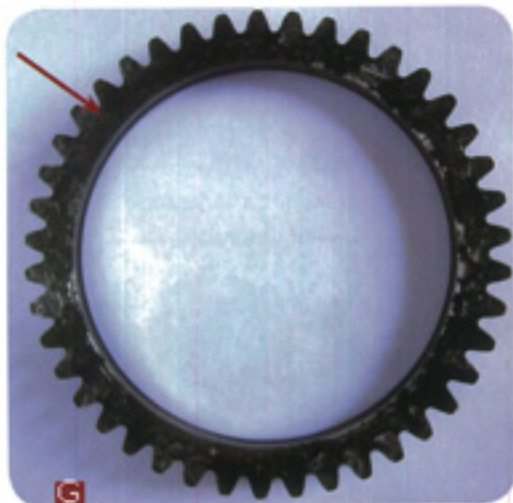
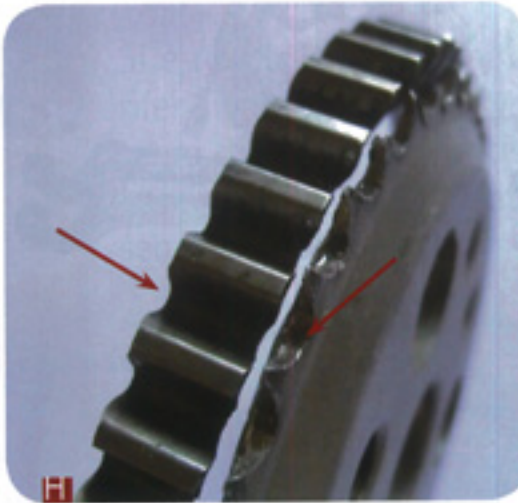
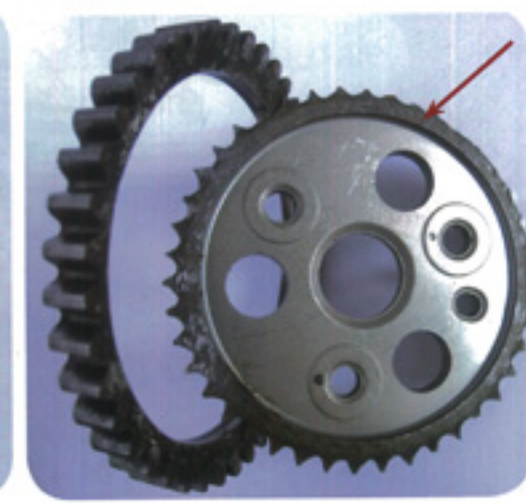
Corona dentata albero a camme scarico

Nel nostro caso specifico, se è stato adottato il secondo processo, è venuta a mancare la "saldatura".

Purtroppo le due superfici coniche, a causa di un probabile difetto di sgrassatura delle due parti, non si so-

no "saldate" perfettamente (Fig. D).

Da qui si è generato un graduale spostamento (rotazione), fino al completo distacco.

La catena ha interessato inizialmente l'intera dentatura per poi, gradualmente, coinvolgere esclusivamente la dentatura periferica della

piastra fino a danneggiarla (Fig. E).

Le zone scure sulle due superfici (Fig. F e Fig. G) testimoniano la presenza attiva del collante.

Quelle chiare le zone in cui il collante non ha fatto "presa" per le ragioni sopra esposte.

Il distacco dei due componenti è stato inevitabile (Fig. H).

Nel caso, invece, il particolare fosse stato ottenuto per assemblaggio a caldo delle due parti o realizzato in un sol pezzo, i rilievi evidenziati sulle superfici di distacco testimonierebbero, in ogni caso, un infragilimento del materiale, addebitabile al trattamento termico a cui è stato sottoposto (assemblaggio a caldo delle parti e/o processo di indurimento della dentatura).

La disuniformità della struttura non trova altra logica spiegazione. Problematica, comunque, sempre riconducibile ad un difetto di fabbricazione.
