» LE FASI DELLA RIGENERAZIONE DELLA TESTA E DISTRIBUZIONE DI UNA SUZUKI

VIAGGIO A DUE CILINDRI

L'intervento di questo mese vede come protagonista una Suzuki Splash spinta dalla motorizzazione benzina 1.0 litri tre cilindri abbinata ad un impianto a GPL prodotto dalla BRC. Immatricolata nel 2009 e con all'attivo 100.930 chilometri, la vettura a causa di una non corretta manutenzione effettuata in passato è entrata in officina viaggiando a due cilindri. Come primo passo sono state controllate le valvole; i dati ottenuti hanno evidenziato un gioco delle valvole insufficiente. Grazie alla prova della compressione si è scoperto che il terzo cilindro non rispondeva più alle caratteristiche originali. Non solo: una volta

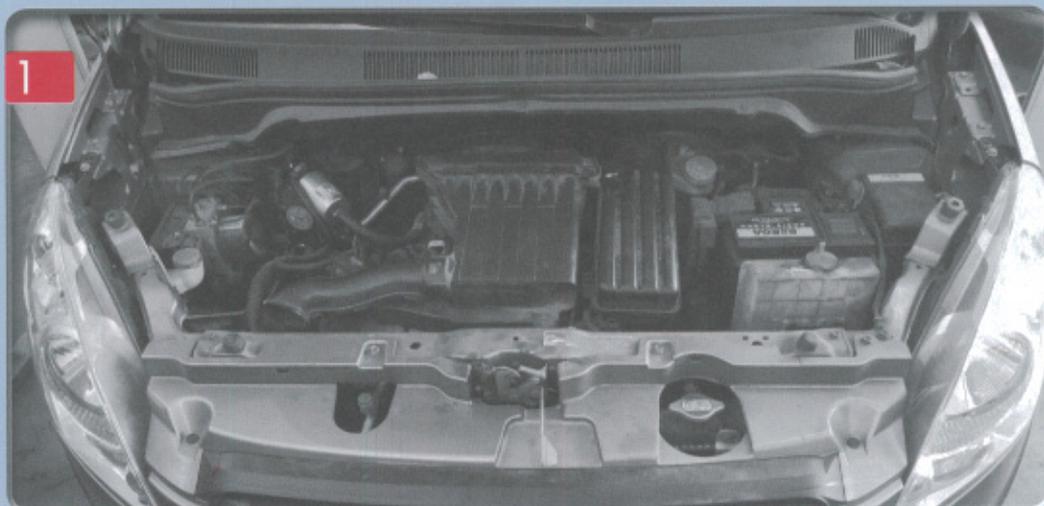
IL VANO MOTORE PRIMA DELL'INTERVENTO

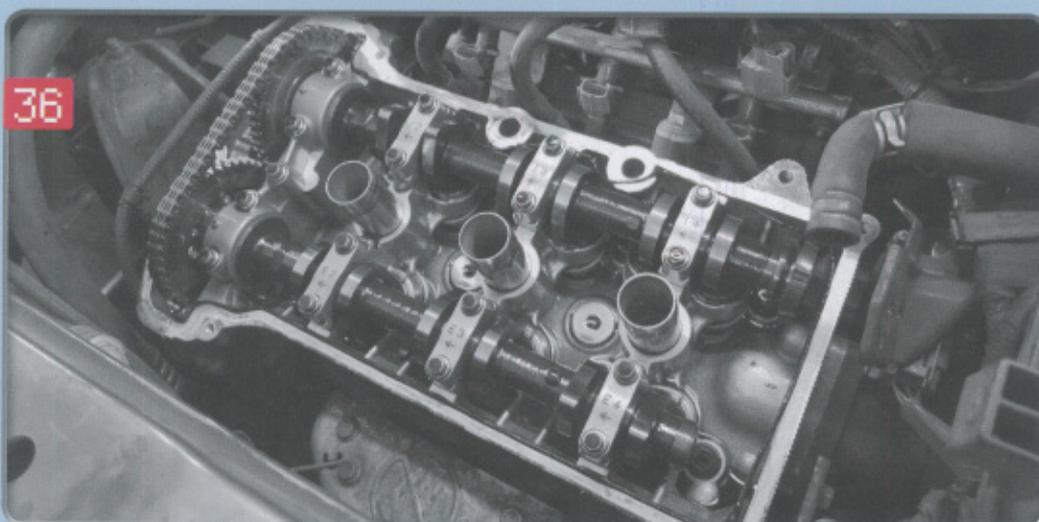
COME SI PRESENTA LA
TESTA PRIMA DI ESSERE
PORTATA IN RETTIFICA

portata la testa in rettificazione si è scoperto che tre valvole di aspirazione erano leggermente piegate e naturalmente sono state sostituite. Presso il rettificatore si è proceduto al lavaggio in vasca della testa, pallinatura testa, spianatura testata, smontaggio valvole, rettificazione 12 sedi valvole, montaggio nuove valvole in aspirazione e scarico, controllo tenuta e registrazione valvole e nuova serie smeriglio. Tra gli elementi sostituiti, troviamo il termostato, filtro olio, filtro aria, 3 candele, una serie guarnizione motore e un kit bulloni testa. Naturalmente è stato necessario rimuovere la catena di distribuzione per poter portare la testata in rettificazione e successivamente

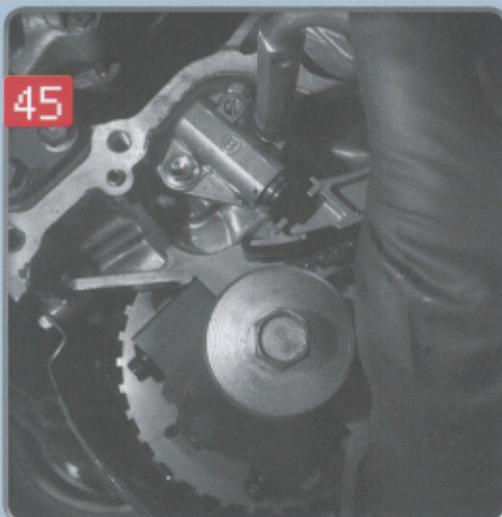
45

RIMOZIONE TENDITORE
DISTRIBUZIONE

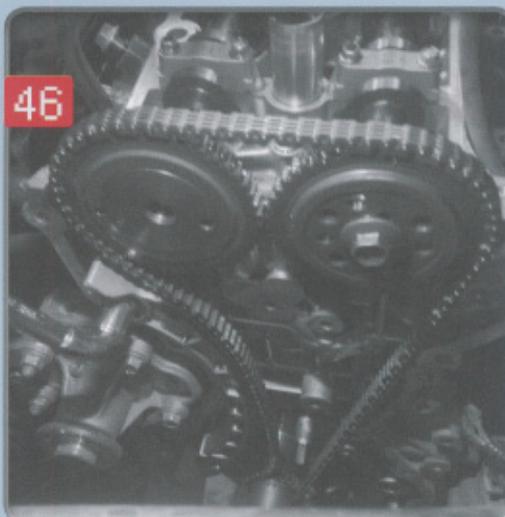
46

RIMOZIONE PATTINO
DISTRIBUZIONE

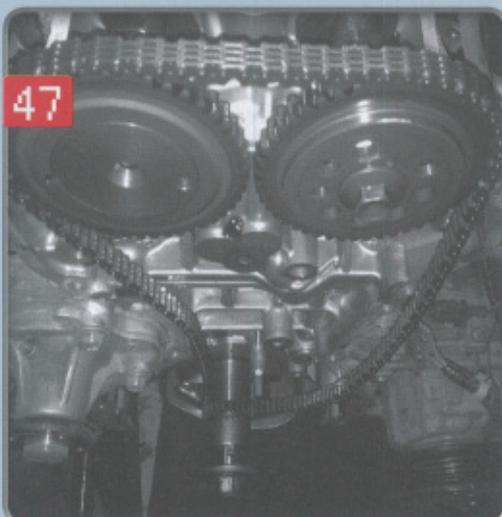
47

LA CATENA DI
DISTRIBUZIONE È
PRONTA AD ESSERE
RIMOSSA

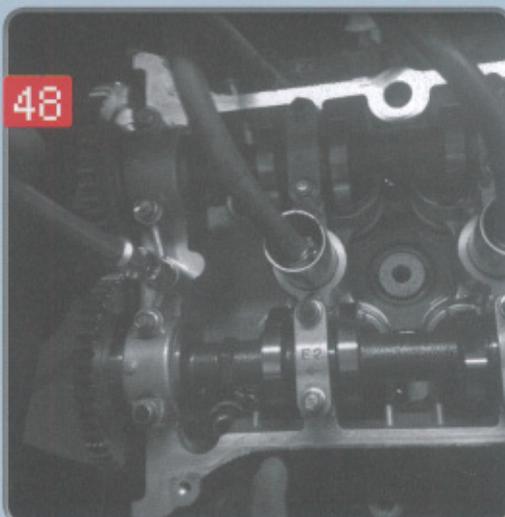
48

INIZIANO LE PROCEDURE
PER LA RIMOZIONE
DEGLI ALBERI A
CAMMES

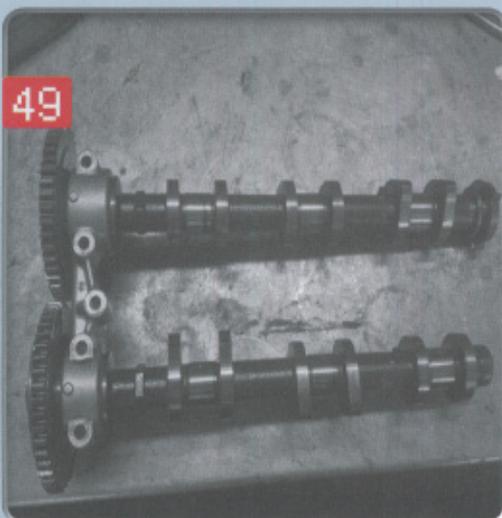
49

GLI ALBERI A CAMMES
UNA VOLTA SMONTATI

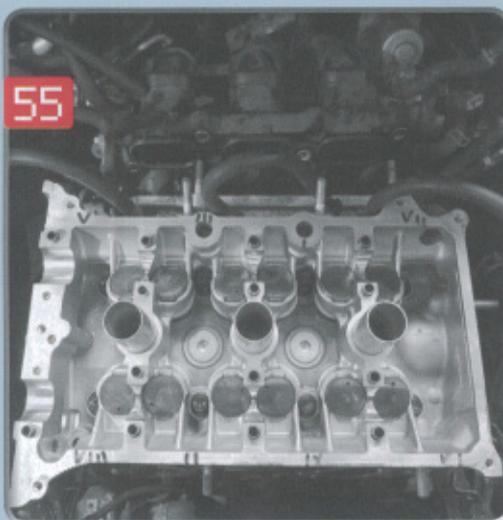
55

LA TESTA È STATA RIMOSSA E PORTATA IN RETTIFICA

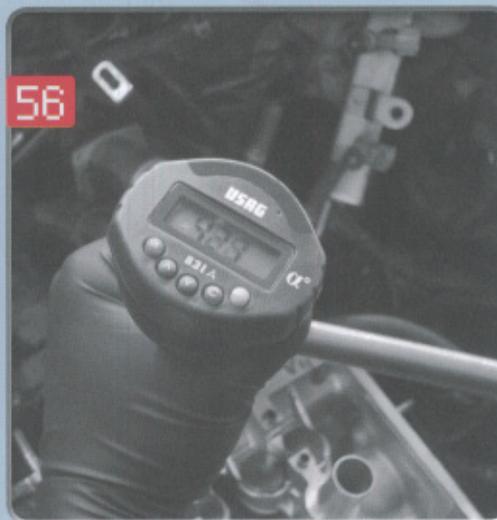
56

COME SI PRESENTA LA TESTA DOPO ESSERE STATA RETTIFICATA

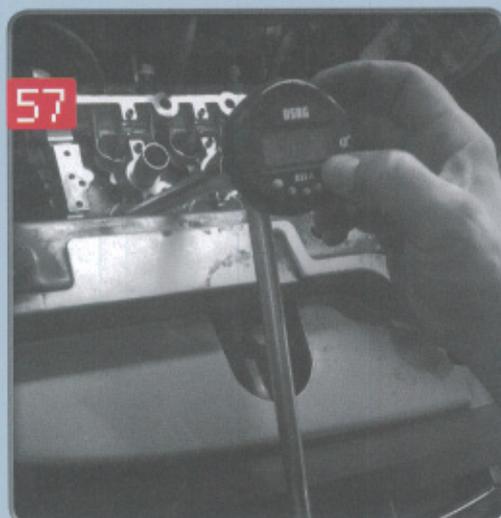
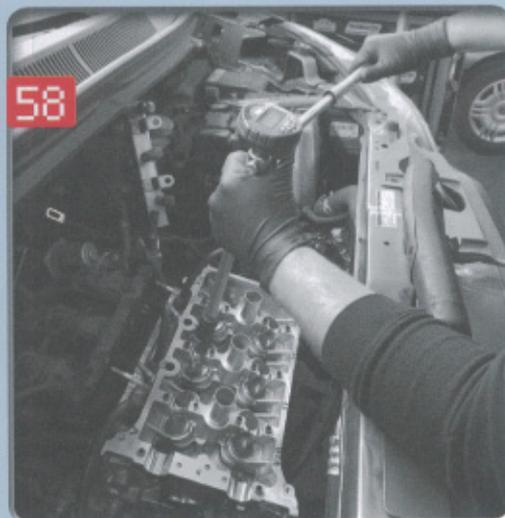
GONIOMETRO DIGITALE

IMPOSTIAMO IL CORRETTO ANGOLO DI SERRAGGIO

È MOLTO IMPORTANTE UTILIZZARE UNO STRUMENTO DIGITALE PER SERRARE I DADI DELLA TESTATA IN MANIERA CORRETTA, EVITANDO COSÌ POSSIBILI ROTTURE

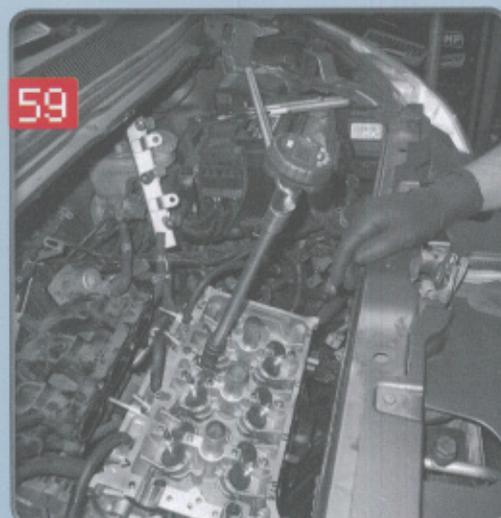
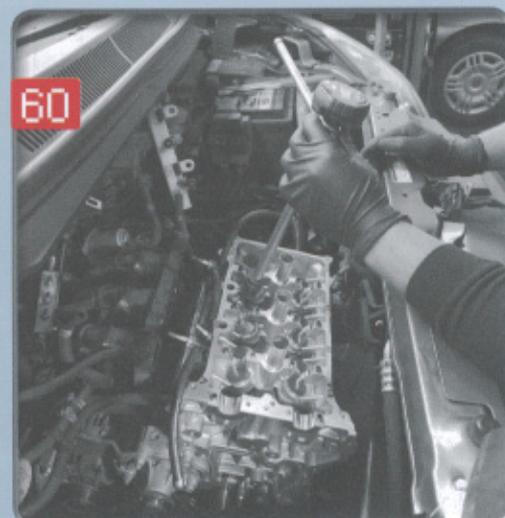
I DADI DELLA TESTATA VANNO SERRATI SECONDO I DATI FORNITI DAL COSTRUTTORE, OVVERO 20 NM E 40 NM

SERRARE I DADI DELLA TESTATA IN MANIERA NON CORRETTA PUÒ CAUSARE GRAVI DANNI MECCANICI.

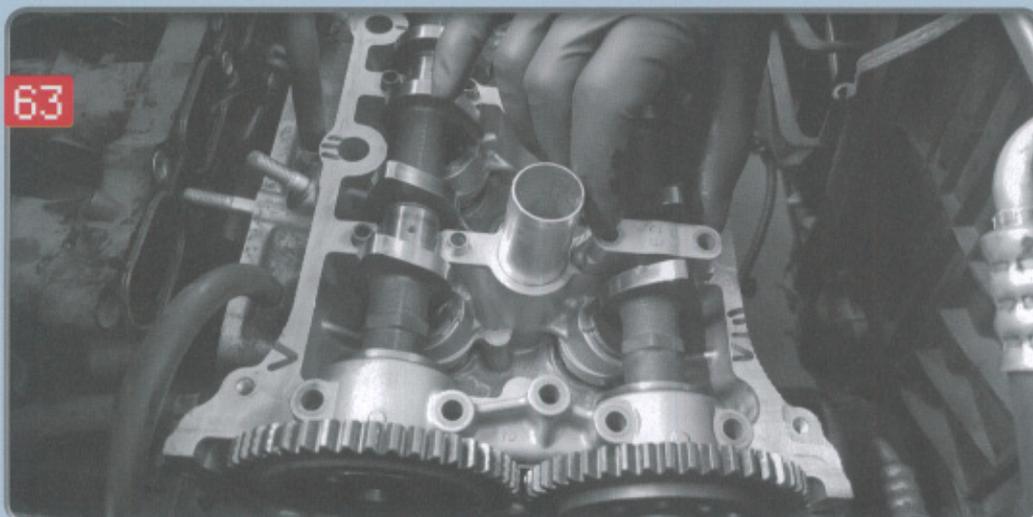
63

POSIZIONIAMO I
CAPPELLOTTI NEL
GIUSTO ORDINE

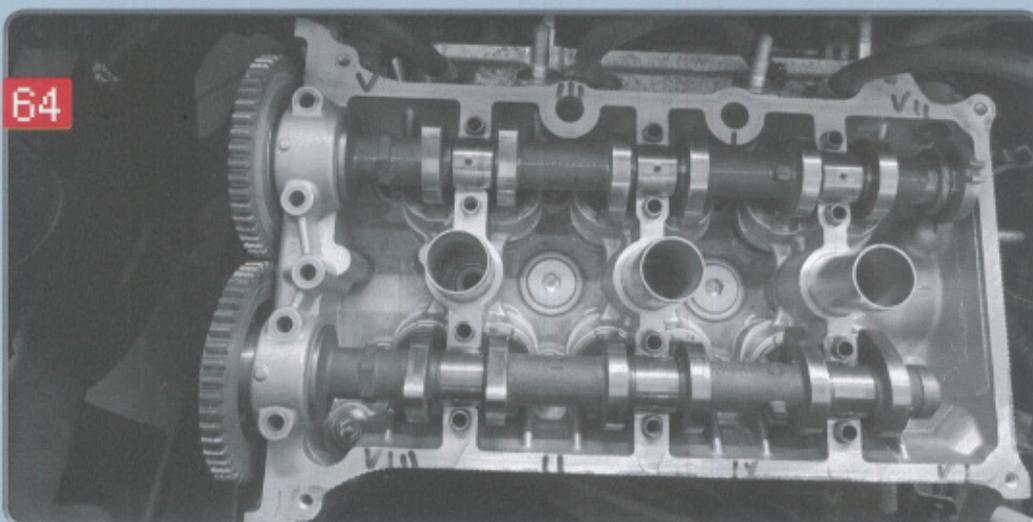
64

GLI ALBERI A CAMMES
PRIMA DI ESSERE FISSATI

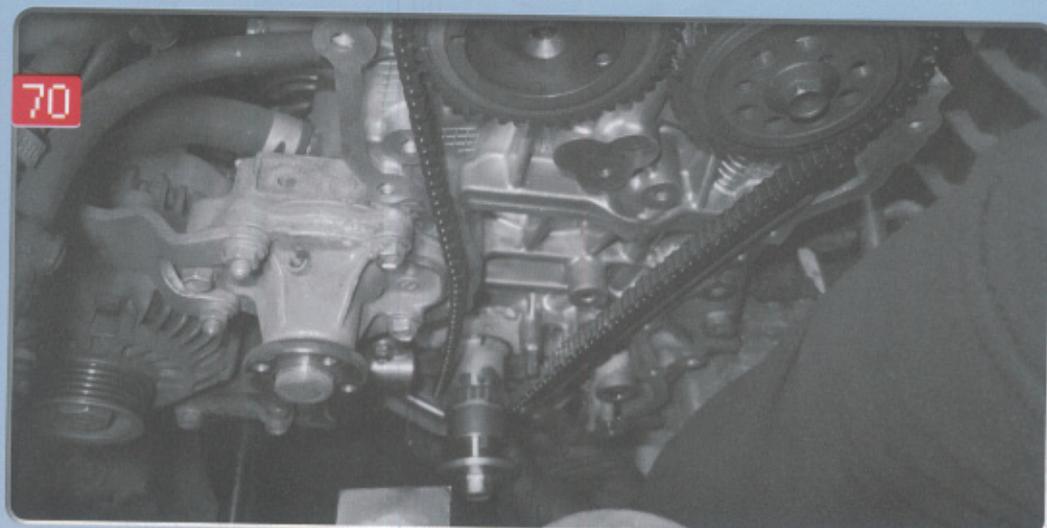
MONTAGGIO CATENA
DI DISTRIBUZIONE

procedere alla fasatura delle valvole. La procedura prevede di accertarsi che la cava per chiavetta dell'albero motore sia allineata con la tacca del monoblocco; controllare che le tacche di fasatura del pignone albero a camme siano allineate; smontare il tendicatena della distribuzione; smontare la guida del tendicatena e la guida della catena; smontare la catena della distribuzione e il pignone albero motore; allineare le maglie colorate con la tacca di fasatura su ciascun pignone albero a camme; allineare le maglie colorate con la tacca di fasatura del pignone albero motore; montare la guida della catena con coppia di serraggio pari a 11 Nm; montare la guida del

tendicatena con coppia di serraggio pari a 25 Nm. Accertarsi che le maglie colorate siano allineate con la tacca di fasatura su ciascun pignone. Registrare nuovamente il tendicatena; montare il tendicatena con coppia di serraggio pari a 11 Nm; smontare il perno per sganciare lo stantuffo del tendicatena. Ruotare l'albero motore in senso orario di 2 giri fino al PMS del cilindro numero 1. Accertarsi che la cava per chiavetta dell'albero motore sia allineata con la tacca del monoblocco; controllare che le tacche di fasatura del pignone albero a camme siano allineate.
