ROTTURA DI UNA CINGHIA DI DISTRIBUZIONE DA POCO SOSTITUITA

Una pellicola insolita

Dopo soli 10.000 chilometri dalla sostituzione della cinghia di distribuzione e dei relativi cuscinetti, una Toyota Rav 4 2.0 D lamentava la rottura del componente da poco cambiato, con l'inevitabile fuori fase conseguente e gravi danni collaterali

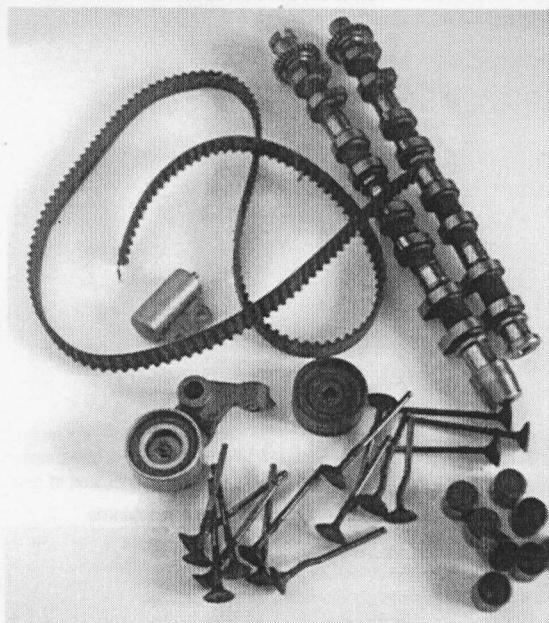
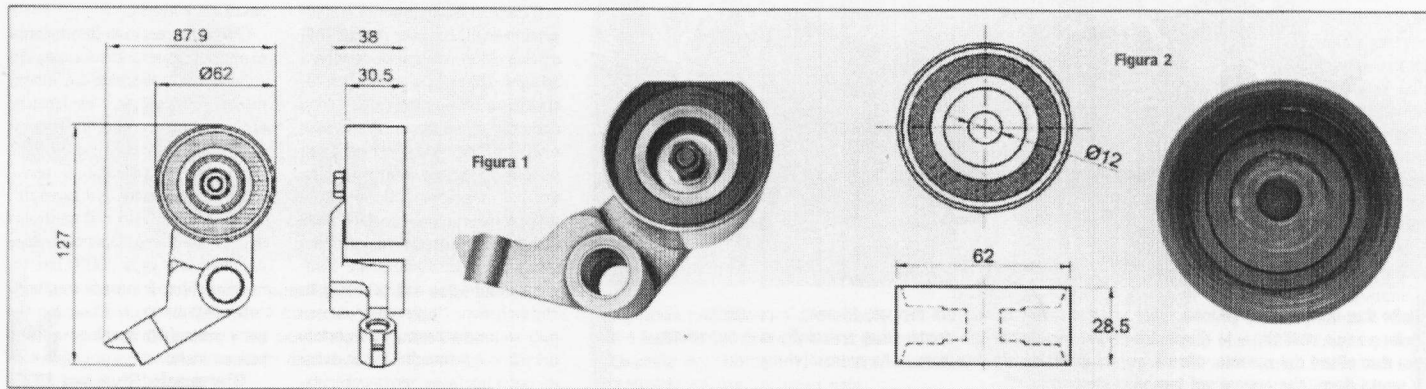
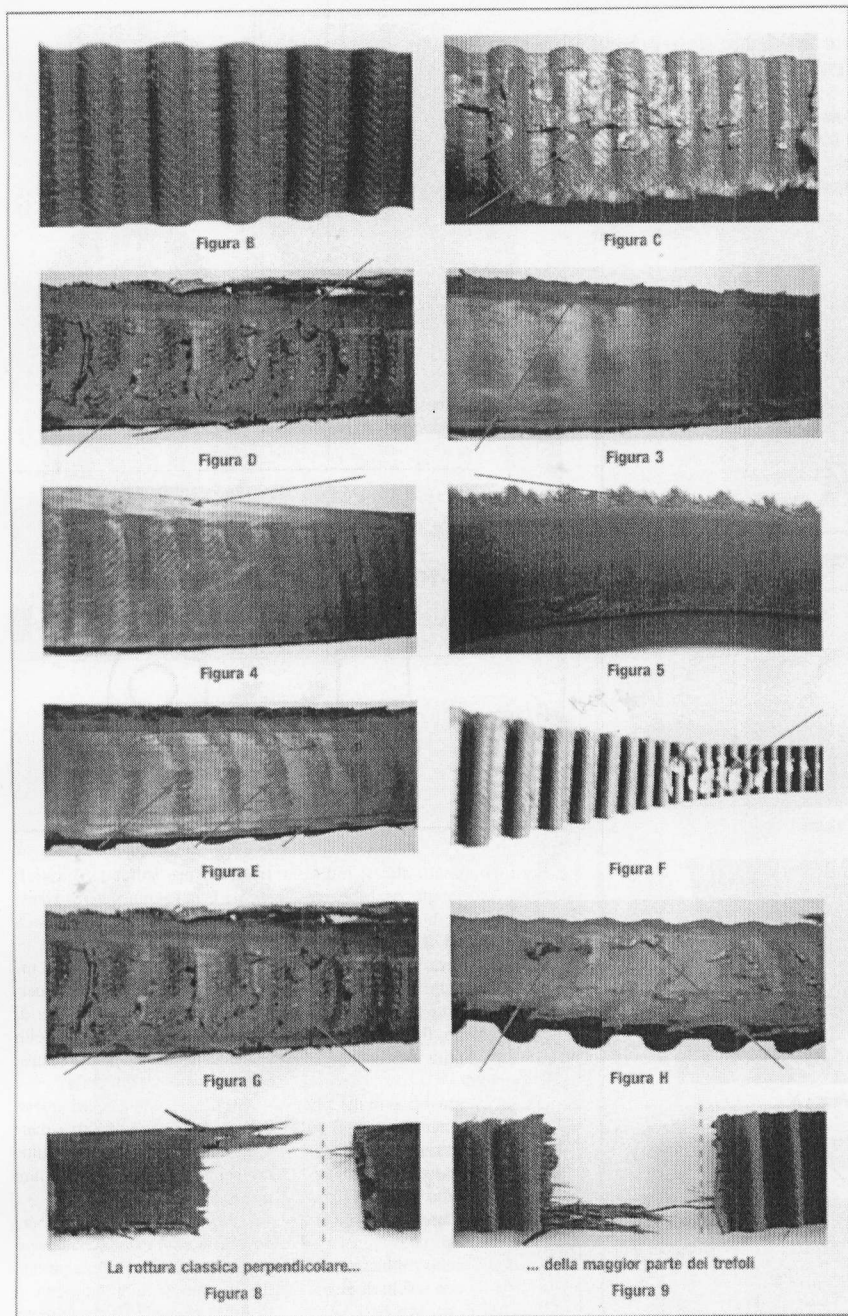
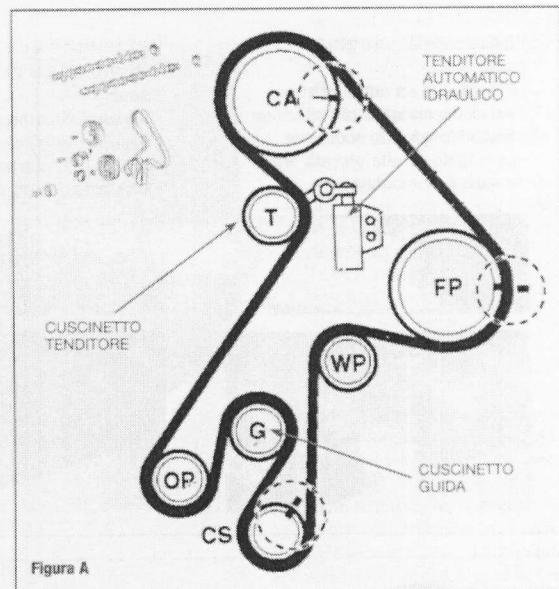
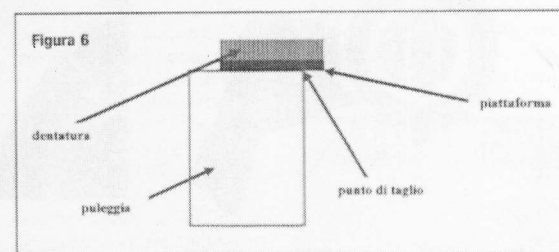
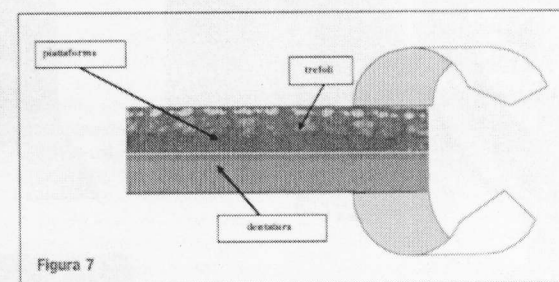
- la superficie della dentatura (ciò che è rimasto) non mostra particolari anomalie; possiamo, quindi, ritenere che almeno inizialmente la cinghia "circuitasse" con un corretto tensionamento (Figura B), senza mostrare cedimenti ed usure irregolari;

• inoltre, come anticipato, anche da questo lato si rileva la presenza della "pellicola" (Figura F, G e H).

• a parte i danneggiamenti della dentatura non legati all'ingranamento ma ad altre cause, che in seguito evidenzieremo, si rileva la presenza di una "pellicola", in un tratto della dentatura, di origine ignota, ma sicuramente estranea alla miscela della cinghia.

Questa pellicola figura essersi interposta tra i denti della cinghia e i relativi pignoni (Figura C).

La sua presenza viene rilevata anche in alcuni tratti sul dorso della stessa (Figura D):

• il dorso risulta "intagliato", lacerato per tutta la sua lunghezza, un fianco risulta "usurato" per

attrito, con l'asportazione della piattaforma al punto tale che la larghezza della cinghia dai 25 mm originari è passata mediamente a 23 mm.
