Sgancio fatale

Inconveniente su un'Audi A6 a cui è stato riscontrato un problema di funzionamento del motore. Dopo la revisione di tutto il sistema relativo alla cinghia della distribuzione si è verificato un guasto di natura meccanica. Cerchiamo di scoprire le cause che lo hanno generato

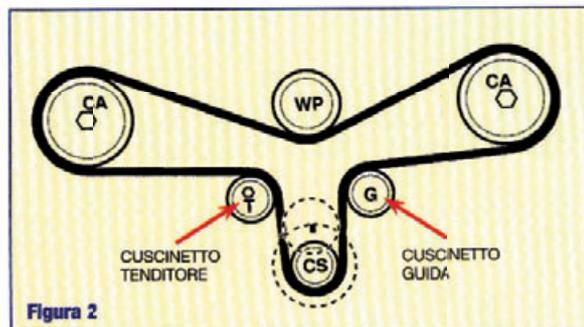
Figura 2

Alcune immagini dell'impianto relativo alla distribuzione dell'Audi A6

re le cause dell'accaduto e determinarne, con ragionevole certezza, la sua dinamica, è opportuno fare mente locale alla circuitazione della cinghia di distribuzione e ai particolari ad essa inerenti, nell'ambito della specifica motorizzazione (Fig. 1 e Fig. 2).

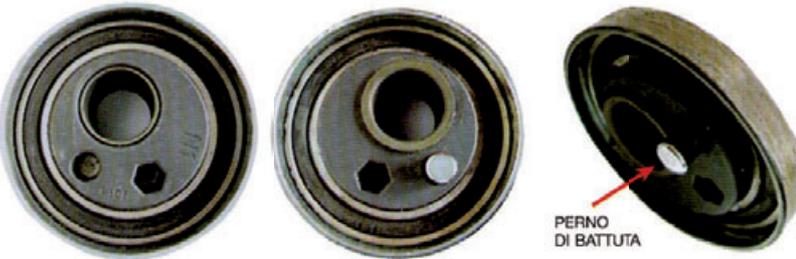
PERNO DI BATTUTA

Risulta conforme dimensionalmente e funzionante in tutte le sue parti. Il corpo volante è perfettamente funzionante e, quindi, il cuscinetto ruota liberamente. Integro è il suo perno di battuta.

Risulta evidente che se il pattino della leva di tensionamento non interagisce correttamente con il perno di battuta del cuscinetto tenditore e/o, al limite si svincola dallo stesso, il cuscinetto tenditore finirà per essere spinto dalla cinghia verso l'esterno, non più "ostacolato" dalla spinta del cilindretto idraulico, venuto a mancare il cinematismo di cui sopra. La puleggia ruotando inizierà la sua azione di fresatura nei confronti della leva stessa.

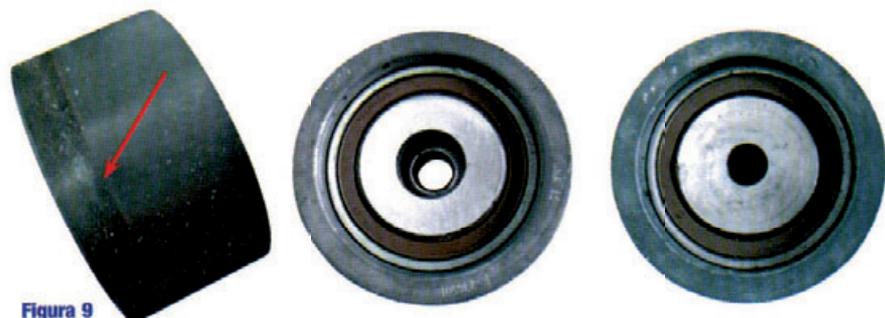
Figura 9

La puleggia presenta una "fascia" abrasiva larga 9/10 mm per tutta la sua circonferenza (Fig. 8), a seguito di uno strisciamento su una superficie fissa (Fig. 9 e Fig. 10). Vedremo che detta superficie non è altro che la leva di tensionamento.

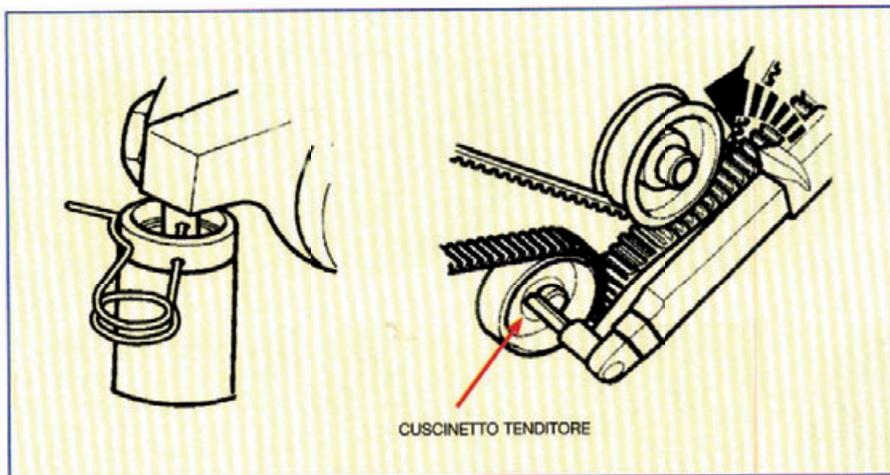
CUSCINETTO TENDITORE

La puleggia dell'tenditore, spinta dalla cinghia, ha continuato nella sua azione devastante (Fig. 13) fino a che la tensore, continuando a diminuire con l'aumento dell'usura della leva, ha causato un allenta-

mento della cinghia stessa tale da innescare, nella fase critica di un avviamento, un salto di denti, in sostanza il "fuori fase" deleterio.

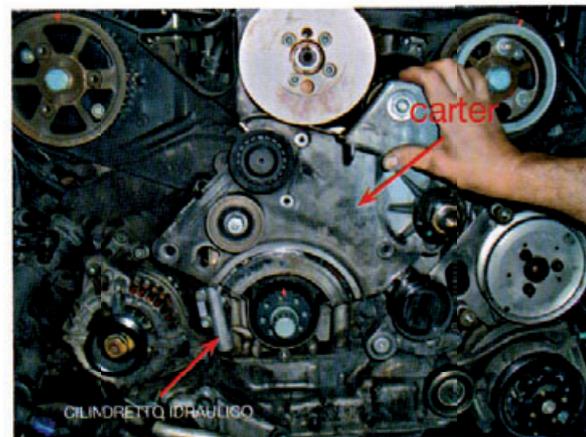
Il cilindretto idraulico, come è noto, è preposto al tensionamento e allo smorzamento della cinghia di distribuzione, grazie al trasferimento del carico dalla sua asta di spinta al perno di battuta del cuscinetto tenditore, tramite il leveraggio interposto. Non si sono rilevati trafileamenti in atto in corrispondenza della citata asta di spinta. La zona è particolarmente "asciutta" senza presenza di olio o grasso (Fig. 14). L'asta scorre regolarmente, espletando un carico molto elevato, come di norma.

tamente mettendo in tensione il cuscinetto;

• esercitare, successivamente; con una apposita chiave dinamometrica, una coppia di 15 Nm, in senso antiorario, sulla puleggia del cuscinetto tenditore.
