IL CEDIMENTO CATENA DELLA DISTRIBUZIONE

“L'ABDICAZIONE” DELLA CORONA

In queste pagine abbiamo esaminato una **problematica** capitata a un autoriparatore e relativa al **kit della distribuzione** di una **Toyota Yaris** con percorrenza di circa **80.000** chilometri.

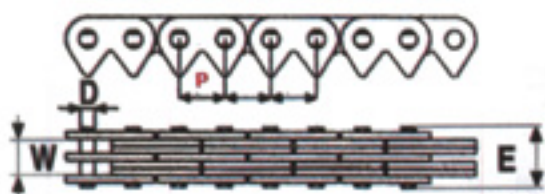
È del tipo "silenzioso" (Morse o Hy-Vo) le piastrelle interne sono dotate di appendici triangolari che entrano in presa con i denti del pignone e della corona (dotati

anch'essi di conformazione pressappoco trapezoidale). Concettualmente, la nostra catena è simile a quanto sotto riportato e come mostrato nelle immagini presenti su queste pagine. Per quanto riguarda i materiali, in generale:
